Segmen Jalan Paledang

Segmen Jalan Sekolah

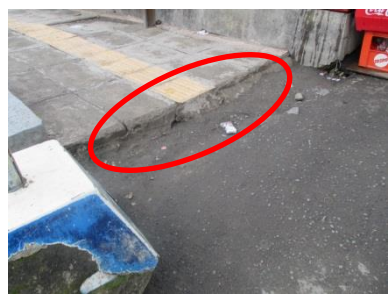
Belum ada tektile pada ramp in/out

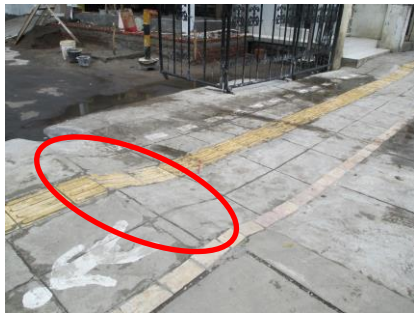
Belum ada tektile pada ramp in/out

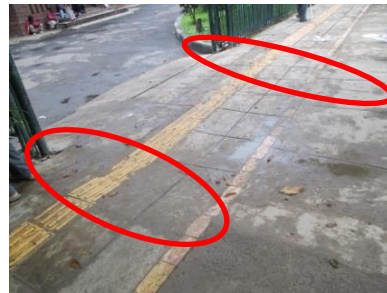
Posisi tektile pada ramp in/out belum diperbaiki,

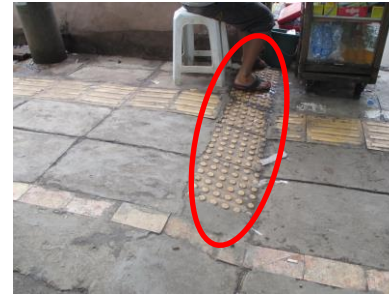
Posisi tektile pada ramp in/out dalam perbaikan

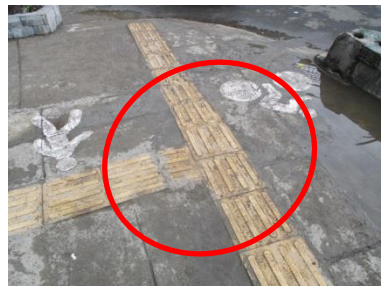
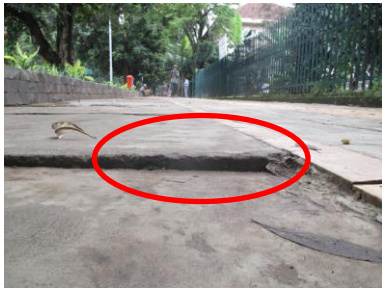
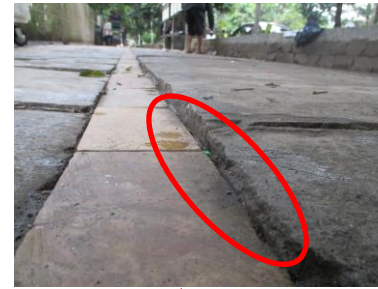
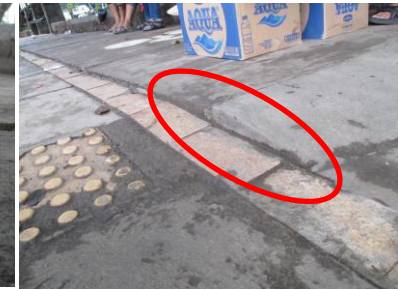
Posisi tektile di ujung pertigaan belum diperbaiki sesuai standar

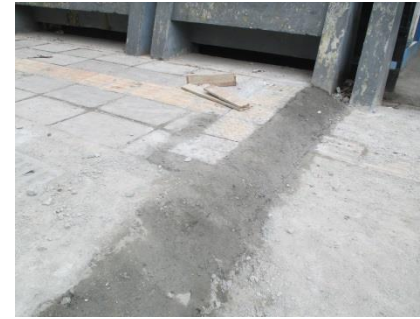
Posisi tektile sudah diperbaiki

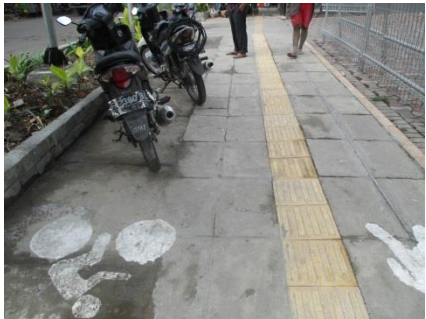
Tektile sudah diperbaiki

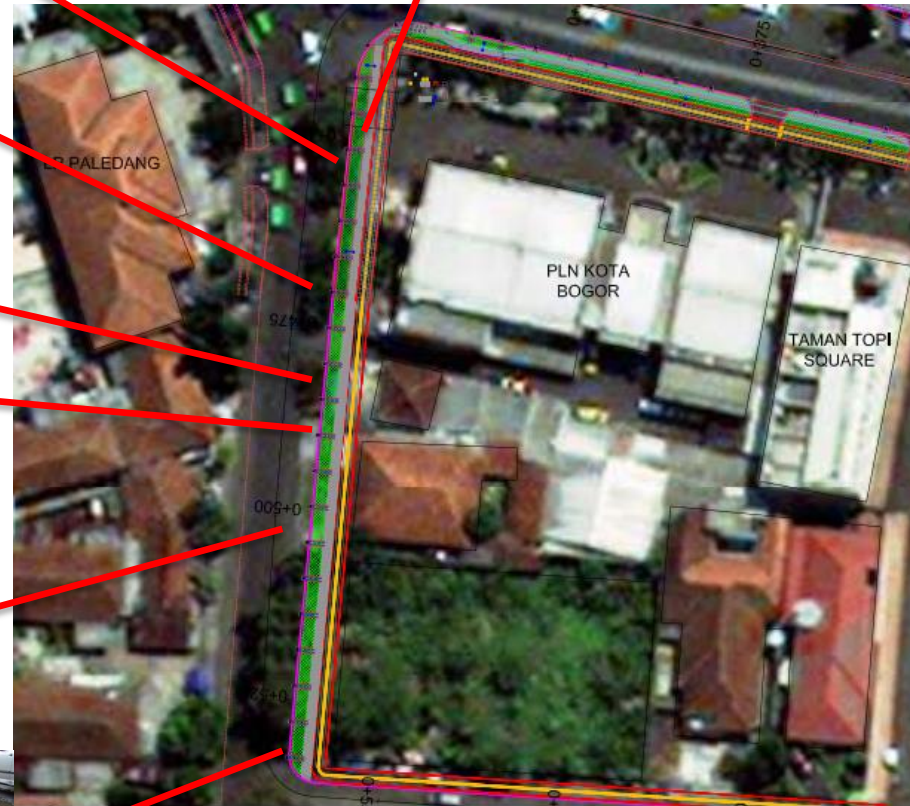
Perlu ditambahkan 3 tektile

Harus ditambahkan tektile menerus

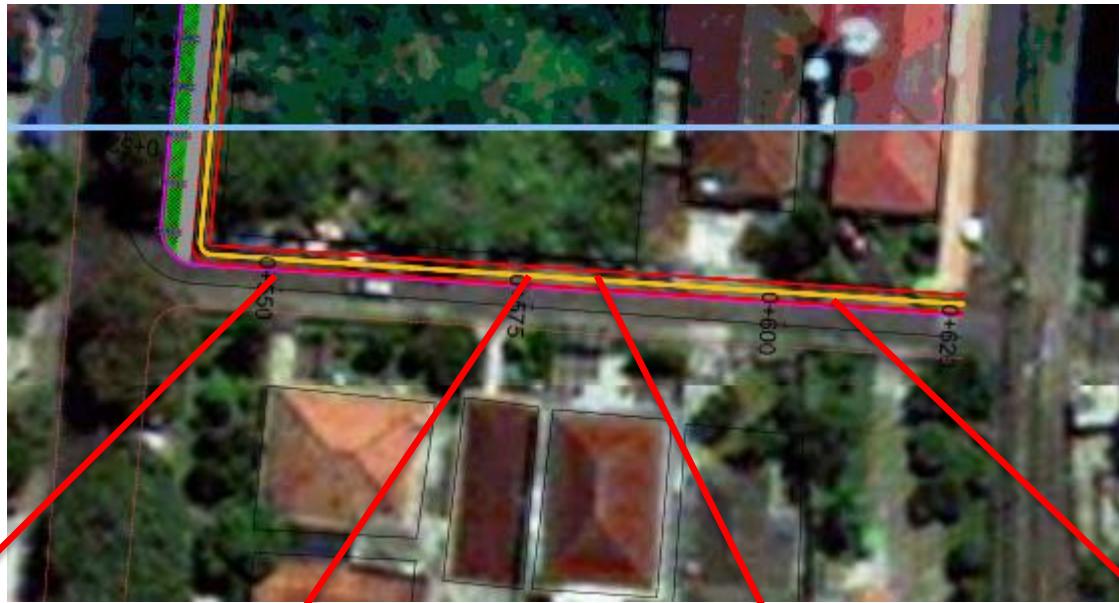
- Posisi tektile pada ramp in/out sudah diperbaiki. Namun satu titik belum dibuat menerus
- Belum ada pekerjaan Speed Hump seperti yang tertera pada DED

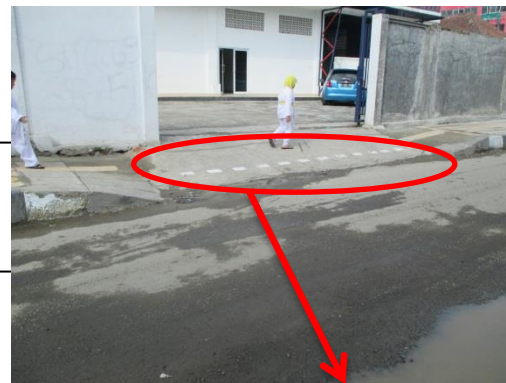
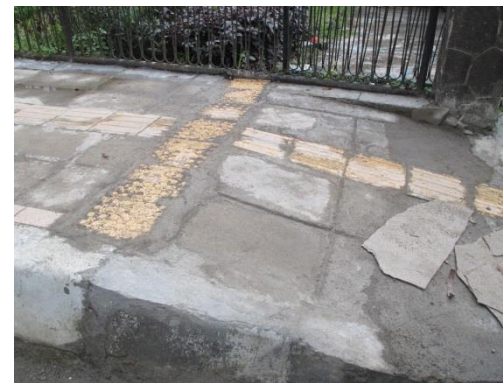
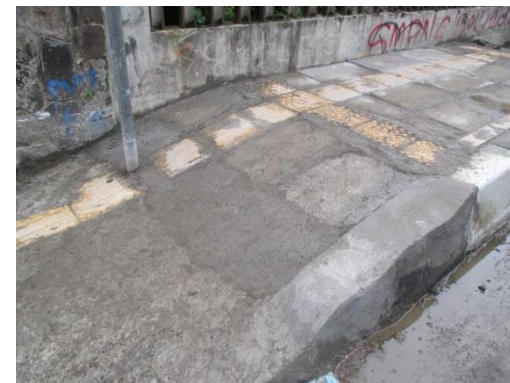
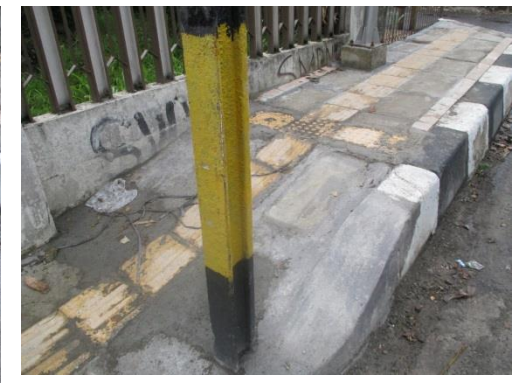
22
Januari

Tektile belum
menerus
